SÉCURITÉ AÉRIENNE — NOUVELLES

Résumés de rapports finaux du BST

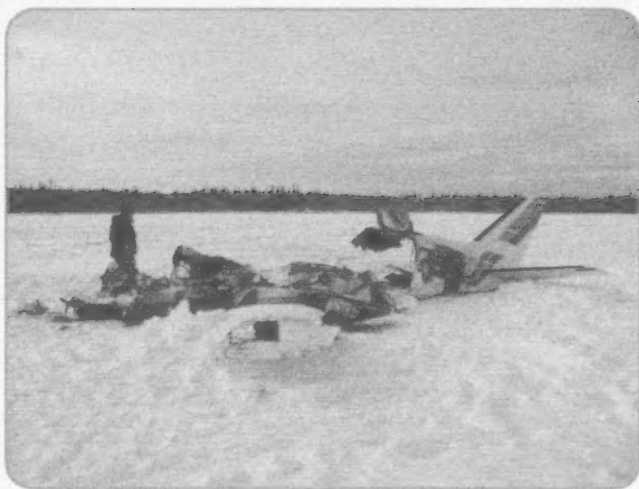
Photo 1. Épave sur les lieux

Les enquêteurs du BST sont arrivés sur les lieux environ 26 h après l'accident. L'aéronef a percuté la surface glacée du lac dans une assiette inclinée à droite, à grande vitesse de descente et de déplacement. Le contenu de l'aéronef, comme les bagages et le fret, a été retrouvé éparpillé à mi-chemin, le long du sillon laissé par l'épave, ce qui indique que le poste de pilotage et la cabine se sont désintégrés tôt. De façon générale, le sillon laissé par l'épave était aligné avec le prolongement de l'axe de la piste. Ce sillon était d'une longueur d'environ 380 pi; l'aéronef s'est immobilisé en position verticale et orienté en direction sud-est (photo 1). Les dommages causés aux hélices suggèrent que les moteurs étaient en marche au moment de l'impact. Un incendie après impact a détruit la majeure partie de l'aéronef.

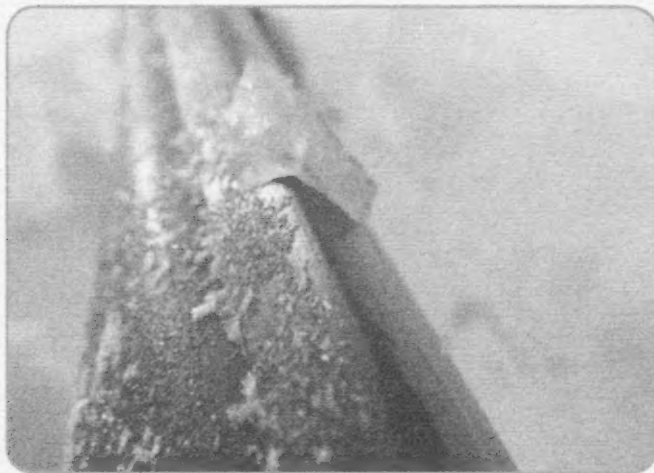
Photo 2. Givre sur le bord d'attaque

Une section d'environ 4 pi de longueur du bord d'attaque de l'aile droite contenant la palette de décrochage a été arrachée et retrouvée plus ou moins à mi-chemin le long du sillon laissé par l'épave. Cette section du bord d'attaque, qui a échappé à l'incendie, présentait une accumulation de givre transparent et combiné d'environ $\frac{3}{8}$ po d'épaisseur (photo 2). La palette de décrochage n'était pas chauffée et il y avait de la glace entassée dans son logement, coinçant la palette en position abaissée (photo 3). Le bord d'attaque du stabilisateur gauche a également échappé à l'incendie, et présentait une accumulation de givre (photo 4).

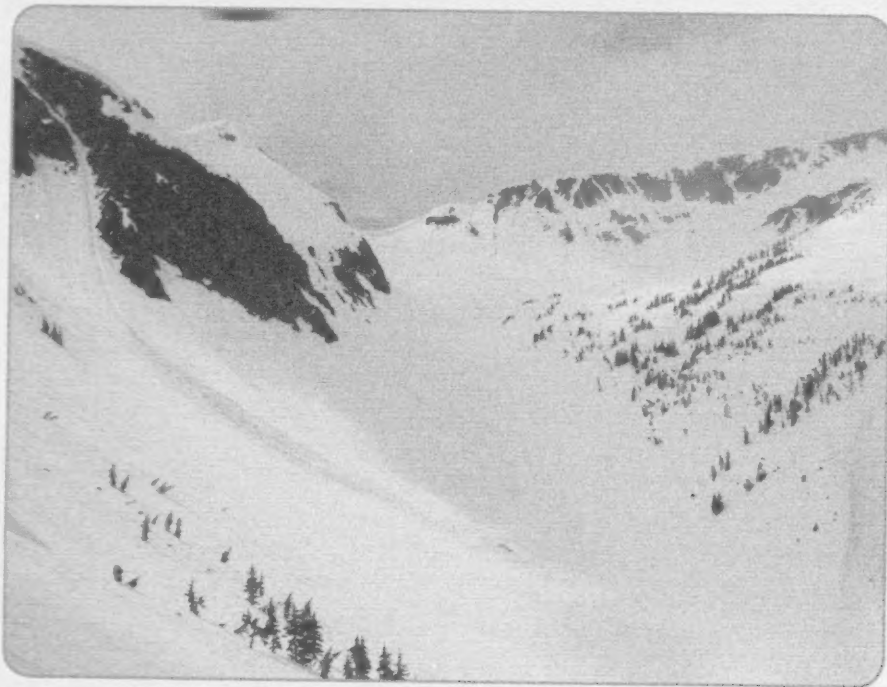
Une vue aérienne du site de l'accident sur la montagne : la queue de l'hélicoptère apparaît comme une petite ligne noire sur la neige de la vallée montagneuse.

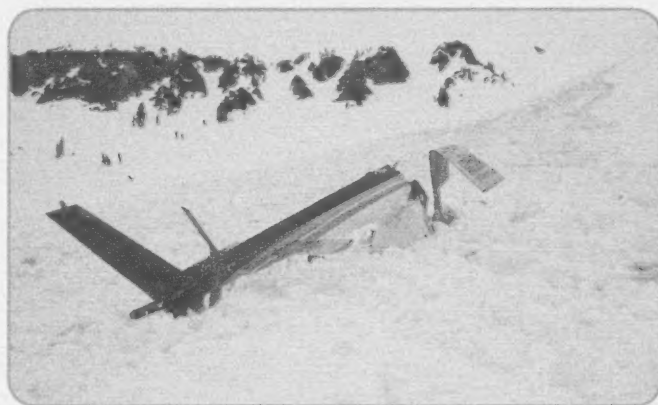
Le rotor et la queue de l'hélicoptère qui s'est écrasé, faisant saillie de la neige sur la montagne.

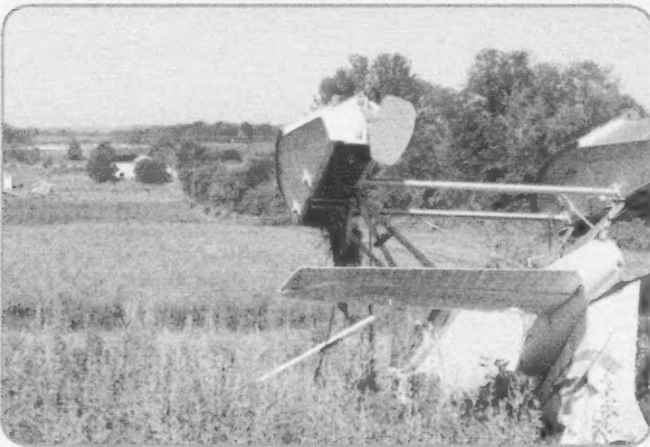
Dossier n° A13O0142 du BST

— Le 25 juillet 2013, un Cessna 185B effectuait un vol entre l'aéroport Billy Bishop du centre-ville de Toronto (CYTZ) (Ont.) et l'aéroport d'Orillia (CNJ4) (Ont.). Alors que l'appareil était en route, le moteur s'est arrêté. Le pilote a effectué un atterrissage forcé dans un terrain agricole et l'avion s'est immobilisé sur le dos. Lorsque l'avion a été redressé, le bouchon carburant droit a été trouvé pendant au bout de sa chaîne; six litres de carburant ont été récupérés des réservoirs. L'avion a subi des dommages importants, cependant le pilote n'a pas été blessé. *Dossier n° A13O0142 du BST.*

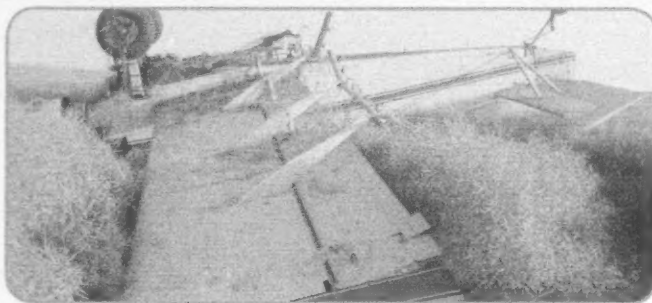
Dossier n° A13C0096 du BST (photo : GRC)

— Le 13 août 2013, un aéronef Air Tractor AT401 décolle de Quill Lake (Sask.) pour effectuer un vol d'épandage. Pendant la course au décollage, le moteur (Pratt & Whitney R-1340) a des ratés et perd de la puissance. Le pilote interrompt le décollage, mais il n'est pas en mesure d'arrêter la course de l'aéronef. L'appareil sort en bout de piste pour s'immobiliser 200 pi plus loin, dans un champ de canola, où il se retourne.

Le pilote est légèrement blessé, mais l'aéronef est gravement endommagé. Une partie de la charge chimique (*Silencer*) ainsi que du carburant se déversent de l'aéronef renversé. L'exploitant prévoit récupérer l'aéronef pour le réparer. *Dossier n° A13C0096 du BST.*

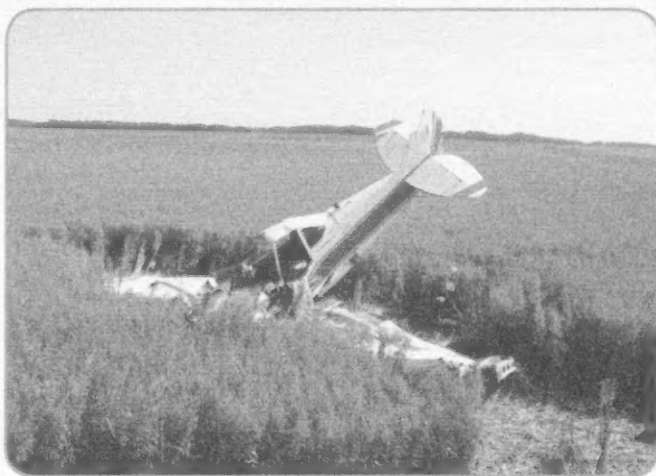
Dossier n° A13C0102 du BST

— Le 16 août 2013, un Piper PA-25-235 Pawnee a décollé de Rose Valley (Sask.) pour effectuer un vol de traitement aérien. L'épave de l'aéronef a été découverte dans un champ de céréales, et le pilote a été mortellement blessé. L'aéronef a subi d'importants dommages, mais aucun incendie ne s'est déclaré après l'accident. Les enquêteurs du BST ont été déployés sur le site. Une inspection de l'épave a révélé que les deux bouchons d'avitaillement étaient manquants, et que les deux réservoirs ne contenaient plus que du carburant résiduel. Les premiers intervenants et les enquêteurs du BST n'ont remarqué aucune fuite ni aucun déversement de carburant dans la zone avoisinante. Les enquêteurs ont inspecté le champ autour de l'avion et les aires de manœuvre de l'aéronef, mais ils n'ont pas retrouvé les bouchons. *Dossier n° A13C0102 du BST.*

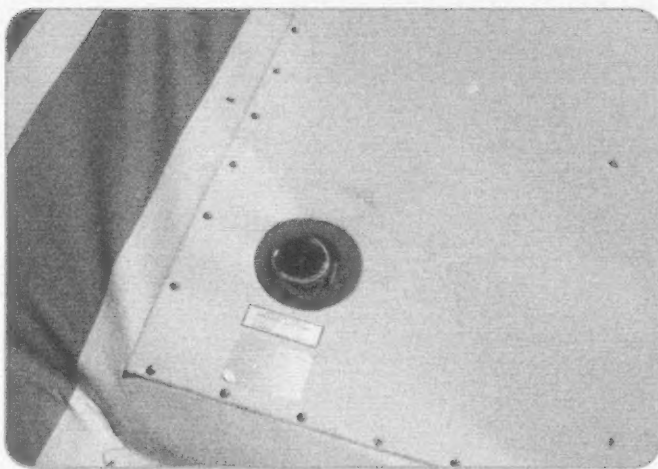
Les deux bouchons d'avitaillement étaient manquants, et ils n'ont pas été retrouvés.

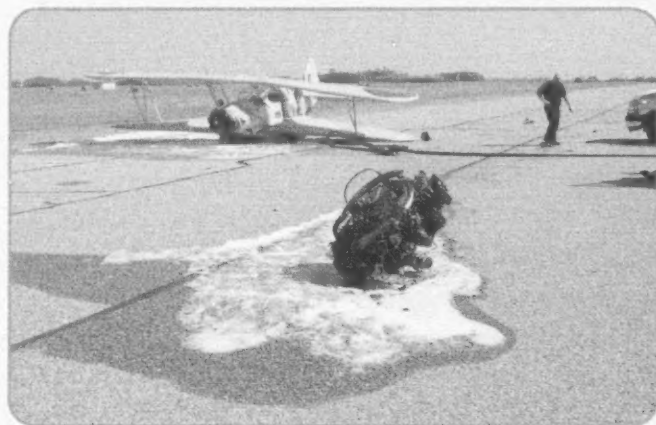
Dossier n° A13C0116 du BST

— Le 10 septembre 2013, un **Boeing B75N1 Stearman** était en route de Regina (Sask.) à St. Andrews (Man.) avec une escale d'avitaillement à Brandon (Man.). Lors de la montée initiale après le décollage de la piste 26 à Brandon, une des pales de l'hélice s'est rompue au pied de pale (Hamilton Standard 5404) et s'est détachée de l'aéronef. Une forte vibration s'est ensuivie qui a séparé le moteur Continental W670 du bâti moteur, le moteur est alors tombé en vol. L'aéronef s'est cabré et est devenu

incontrôlable. L'aéronef s'est écrasé sur la piste dans un piqué prononcé et les deux occupants ont subi de graves blessures. Il n'y a pas eu d'incendie et les deux occupants ont été emmenés à l'hôpital. *Dossier n° A13C0116 du BST.*
